Občanské sdružení Drobné památky severních Čech

ALMANACH

2006

Slovo k Almanachu 2006

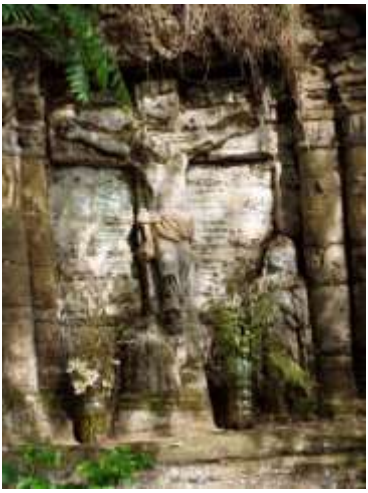
Reliéf Ukřižování v Radvanci

Před opravou byl reliéf porostlý mechem a zanesený nečistotami, některé části reliéfu byly poškozené nebo úplně chyběly.

Obnovu provedl člen občanského sdružení Jan Fedorčák: reliéf byl očištěn a byla opravena poškozená místa. Opravu zaplatil Obecní úřad v Radvanci.
