Občanské sdružení Drobné památky severních Čech

ALMANACH

2002-2004

Česká Lípa únor 2005

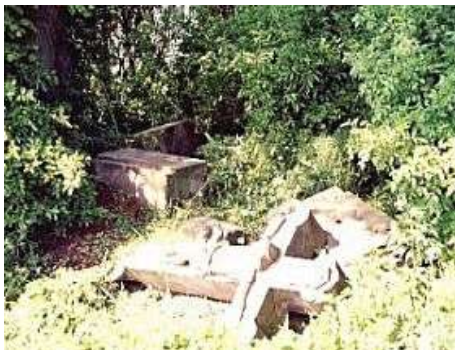
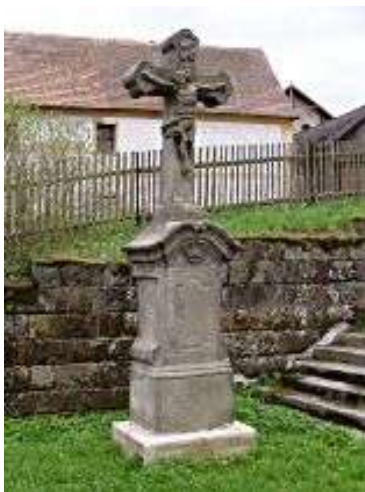
Kamenný kříž u kostela v Dubnici

Na podzim roku 2002 byl obnoven kamenný kříž z r. 1795, který byl rozvalen u tzv. Hekovy lípy - u polní cesty mezi Dubnicí a Postřelnou. Jedná se o pískovcový kříž skládající se z podstavce, soklu na zadní straně s rytým nápisem a hlavice s křížem s postavou Ukřížovaného. Kříž byl zrestaurován a znovu postaven v obci před pomníkem padlým pod kostelem. Část nákladů se podařilo získat z grantu Libereckého kraje a část nákladů zaplatila obec Dubnice. Obec dala k dispozici také techniku nutnou k převozu a vztyčení památky. Památku opravil Mgr. Vladimír Žák.

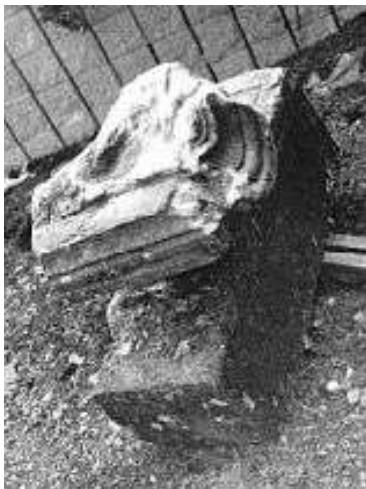
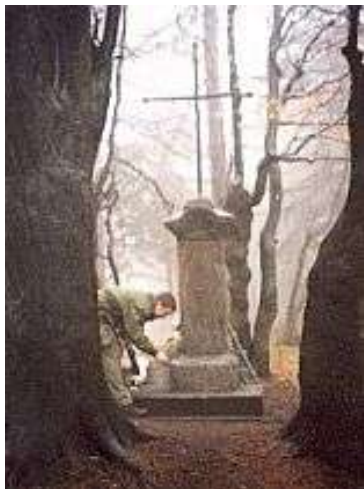
Kříž nad sjezdovkou v Polevsku

Na původním místě se dlouhé roky nacházel pouze fundament s podstavcem, poškozený sokl a hlavice se nacházely rozvaleny v sousedním rybníčku. Kovový kříž se nezachoval. Díky finančnímu příspěvku ing. Roberta Landy

z Prahy byla celá památka zrestaurována Mgr. Vladimírem Žákem z Chlumu u Dubé. Nový kovaný kříž vyrobil pan Pokorný z Děčína. Na dolní části soklu byla zezadu upevněna mosazná destička s nápisem OBNOVENO L.P.2002. Na obnově se technikou podílel i Obecní úřad Polevsko.

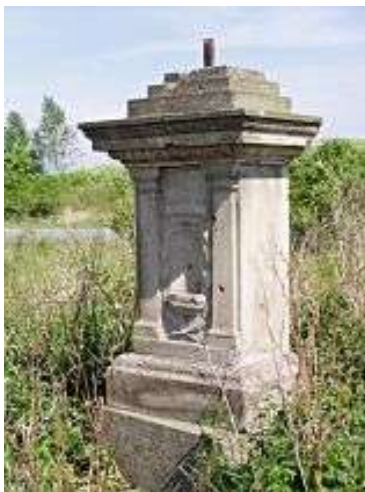
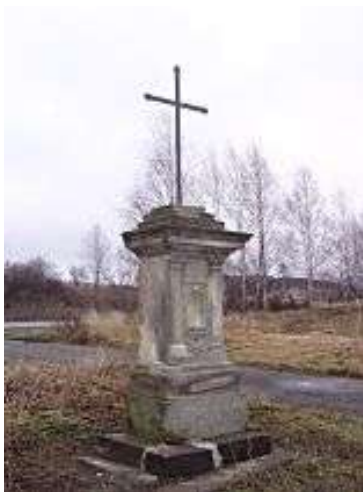
Kříž u hlavní silnice z Dobranova do Zákup

Na kamenném místy rozrušeném fundamentu, sestávajícím z pískovcových podélných kvádrů, stojí podstavec s vyrytým nečitelným nápisem na přední straně (na konci je AUS JAHRE 1854). V zadní dolní části podstavce chybí část pískovce. Na podstavec navazuje v dolní části rozšířený sokl, v němž je z přední strany nika pro sošku a kolem ní vystouplý reliéf větvičky s listy. Nad nikou je vystouplá plocha s nápisem Gelobet sei Jesus Christus. Po stranách soklu jsou vystouplá pole s patkou a hlavicí, na přední straně soklu

byly patrné otvory po střelách. Celý sokl byl posunutý z osy oproti podstavci. Hlavice má do stran vysazené římsy, v horní části zkracující se 3 stupně s poškozenou římsou. Kovový křížek chyběl, zůstala pouze dolní část navazující na hlavici. Okolí památky bylo silně zarostlé trávou a fundament byl zakrytý nánosem zeminy.

Okolí památky bylo vysekáno a vyčištěno, rozrušený fundament byl očištěn od nánosů zeminy, vyrovnán a spojen. Celý sokl s hlavici byl posunut zpět na své místo. Všechny otvory a poškozená místa byla opravena umělým pískovcem. Zbytek kovového původního kříže byl vyjmut a byl doplněn nový kovaný kříž. Povrch byl ošetřen roztokem pigmentů pro sladění přírodního a umělého pískovce. Kamenné části byly očištěny.

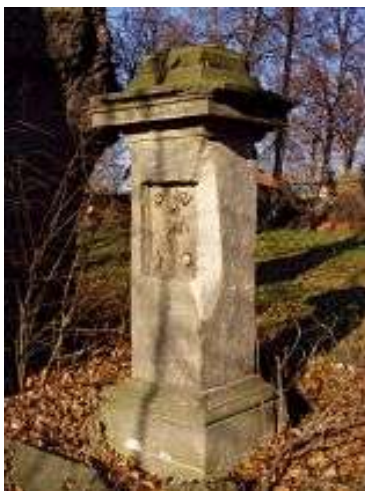
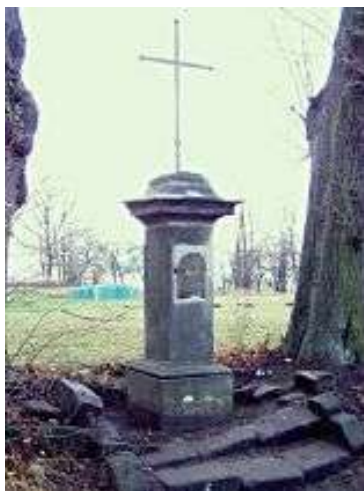
Kříž v Dolní Libchavě

Kříž s kamenným soklem se nachází v Dolní Libchavě naproti domu čp. 39. Na kamenném podstavci v horní části římsovitě stojí sokl, na jehož přední straně je hlubší nika po osazené desce. Celá levá hrana niky byla uražena. Římsovitá hlavice měla poškozené hrany a byla otočená přední částí dozadu. Kovový kříž chyběl. Z původního plůtku zůstaly jen 2 zlomené kamenné sloupky. Fundament a celé okolí památky bylo zakryté nánosem hlíny.

Z okolí památky byly odstraněny větve a od podstavce i soklu byly odstraněny nánosy zeminy. Povrch kamenných částí byl očištěn a po odstanění patky litinového kříže byl osazen nový kovaný kříž.

Opravu provedli členové občanského sdružení Kamil Ešner z Nového Boru a Miroslav Pröller z České Lípy. Kovaný kříž vyrobil p. Polák z Dolní Libchavy. Opravu platil MěÚ Česká Lípa.

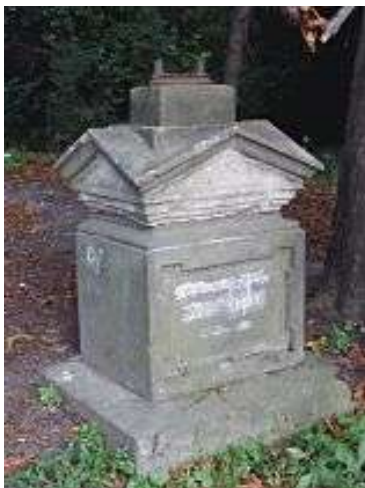
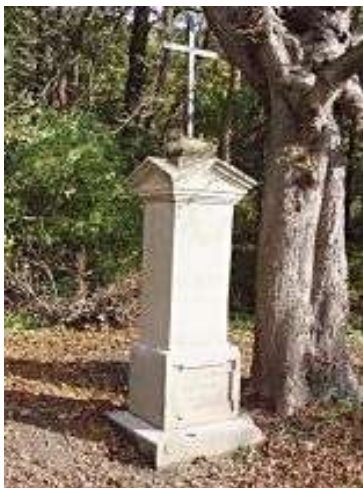
Kříž nad obchodem v Dolní Světlé

Kříž na kamenném soklu stojí na pravé straně silnice z Mařenic asi 200 m jižně od křižovatky uprostřed osady.

Oprava kříže byla zahájena 3. srpna srovnáním nakloněného podstavce a vysekáním otvorů pro čepy do dochovaného podstavce a hlavice.

Během srpna vyzdíl Mgr. Vladimír Žák z cihel nový sokl a omítl jej štukem. Pomocí traktoru s radlicí byla na sokl vyzvednuta hlavice, do níž byl 4. října osazen nový kovaný kříž od pana Císařovského z Olešna. Opravu platil OÚ Mařenice.

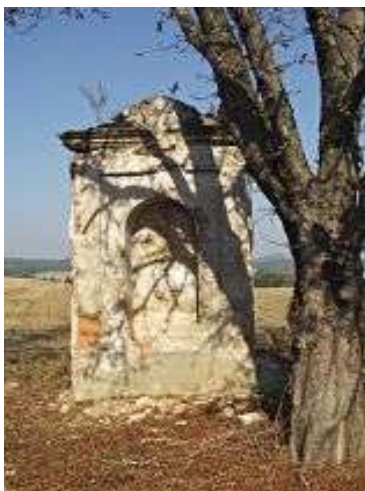
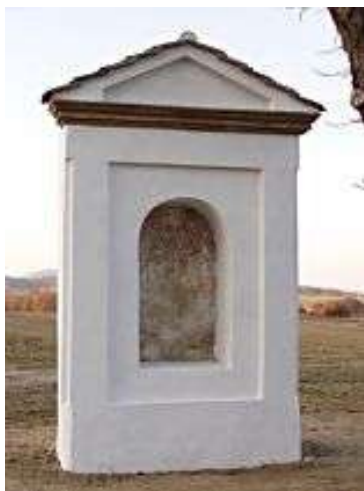
Bílá kaple u Dubé

Kaplička měla zničenou střechu a poškozenou fasádu, celý objekt byl zarostlý v křoví. Kaple má z přední strany hlubší niku pro obraz.

Úpravu okolí a ořezání sousedního kaštanu provedl Městský úřad Dubá, který opravu také zaplatil z uděleného grantu odboru životního prostředí Libereckého kraje.

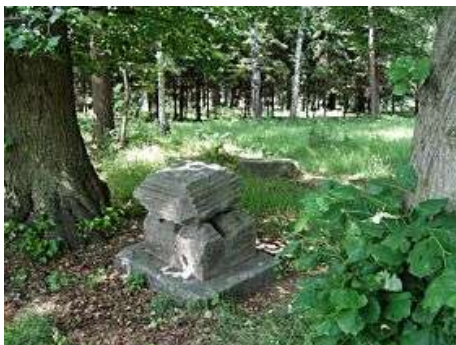
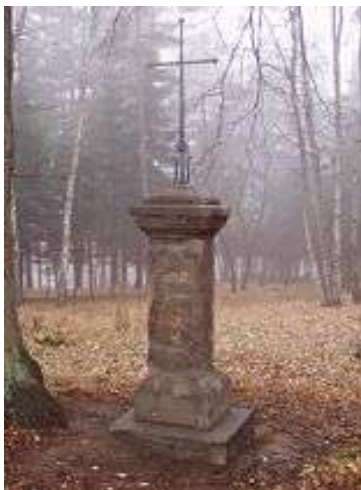
Kříž u Horního Prysku

Kamenný sokl a hlavice byly rozvaleny, na všech částech byly hluboké vrypy, zřejmě po ostření nástrojů, zvláště poškozená byla hlavice.

Byl vyrovnán kamenný fundament s podstavcem, který byl působením kořenů nahnutý. Pomocí řetězového zvedáku, upevněného na vedle stojící lípě, byl zvednutý sokl i hlavice a všechny části byly navzájem propojeny nerezovými čepy. Poškozené části byly doplněny umělým pískovcem. Na

Opravu platil Obecní úřad Prysk z uděleného grantu odboru životního prostředí Libereckého kraje. Restaurování památky provedl Mgr. Vladimír Žák z Chlumu u Dubé za pomoci dobrovolníků z našeho občanského sdružení.

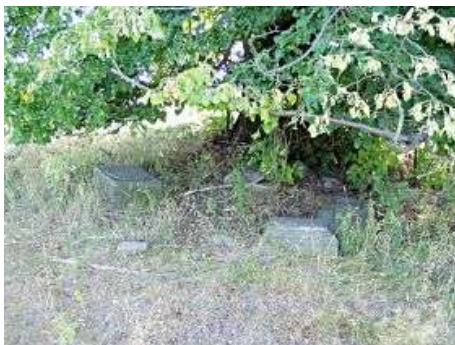
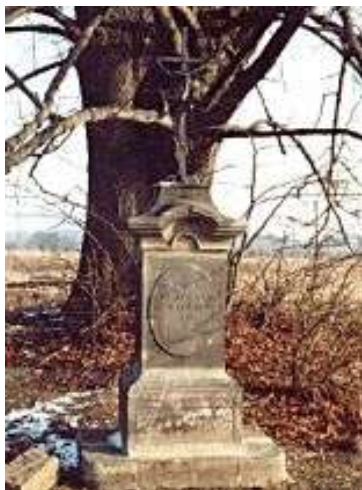
Kříž u staré silnice v Jablonném v Podještědí

Kříž s kamenným soklem stojí pod rozložitou lípou uprostřed pole u staré silnice do Cvikova.

Všechny kamenné části kříže včetně fundamentu byly rozvaleny a hluboko zaryty v zemi. Všechny části byly poměrně málo poškozeny a na podstavci i soklu se dochovaly dobře čitelné nápisy, kovový kříž chyběl.

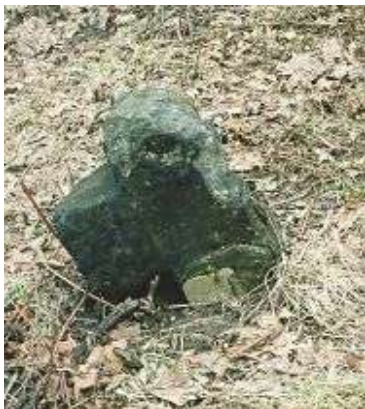
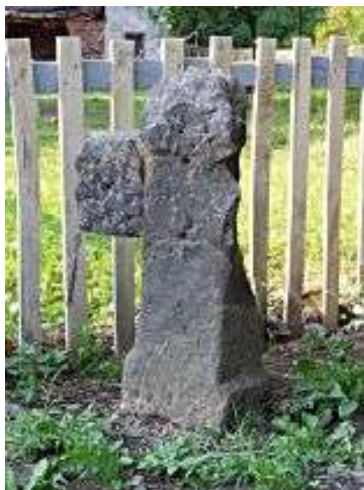
Smírčí kříž v Kamenickém Šenově

Smírčí kříž stojí u plotu posledního domu na levé straně silnice do Slunečné. Asi 65 cm široký a 70 cm vysoký pískovcový kříž s chybějícím levým ramenem má uprostřed vytesaný mělký výklenek se dvěma otvory, v němž byl kdysi zasazen plechový obrázek.

Pískovcový kříž dříve stával asi o 150 kroků dále k jihu a na dnešní místo byl přemístěn při stavbě silnice v roce 1846. O 50 let později byl poražen býkem, ale 23. srpna 1903 byl znovu postaven. V roce 1983 byl již značně poškozený kříž při kladení potrubí částečně zaražen do země, čímž se jeho výška zmenšila asi na 50 cm.

Dne 8. května 2003 byla ze země vykopán odlomený spodní část kříže a místo bylo vybetonováno. Do základu byla poté upevněna dolní část kříže, na niž byla 14. června 2003 upevněna opravená horní část. Obě části byly spojeny čepem a opraveny umělým kamenem. V prvním červencovém týdnu byla provedena povrchová úprava a patinace kříže, čímž byla jeho renovace završena.

Opravu kříže provedl Mgr. Vladimír Žák za pomoci Miroslava Pröllera. Opravu platil MěÚ Kamenický Šenov.

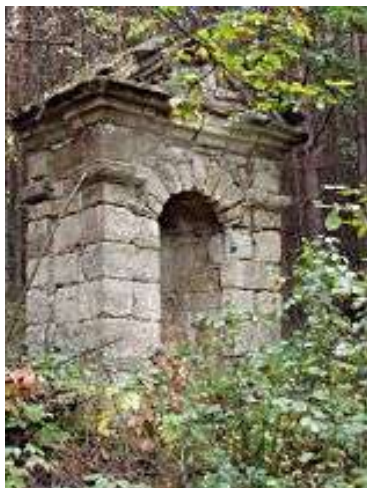
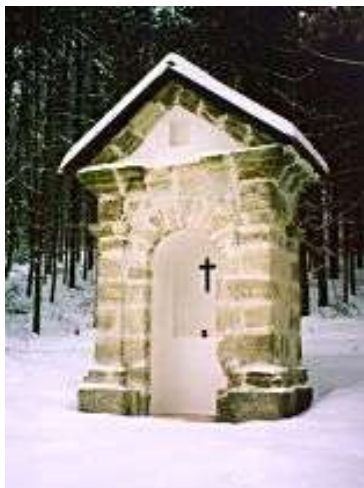
Mildeova kaple pod Ortelem

Kaplička byla ve stavebně velmi špatném stavu. Na střeše zcela chyběla krytina (tašky), většina pískovcových střešních desek byla rozpadlá či chyběla. Na střeše vyrůstala vegetace. Podstřešní římsa byla poškozená a částečně i chyběla. Omítka zcela chyběla, některé kameny ze zdiva byly vypadlé, v zadní části výklenku byla prasklina. Celé okolí bylo silně zarostlé vegetací.

Na výzvu občanského sdružení reagoval majitel památky Lesy ČR a.s., které na základě projektu zaplatily 38.000,-Kč na její opravu. Opravu provedl člen sdružení Kamil Ešner z Nového Boru s pomocí dalších členů OS. Pískovcové štuky byly vyspárovány, chybějící části byly doplněny. Střecha byla opravena a na trámký a latě byly doplněny tašky bobrovky. Nika byla vyštukována a vymalována. Podlaha byla doplněna cihlami. Celé okolí bylo upraveno.

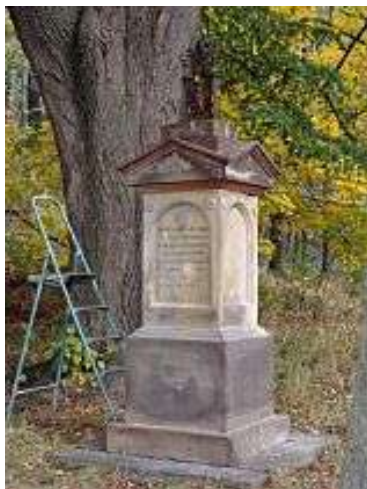
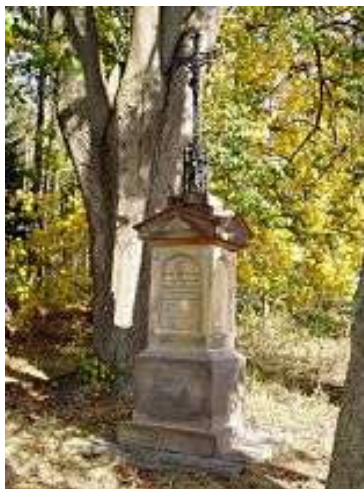
Kříž u cesty z Mařenic do Kunratic

Kamenný sokl s nápisem na přední straně a litinovým křížem. Kolem kříže rostou 4 mohutné lípy.

Kamenný sokl byl na přední straně poškozen povrchovým rozpadáváním měkkého pískovce. Litinový kříž byl rezavý, korpus Krista poškozený a s uraženými částmi.

Zlomený kříž byl na zadní straně spojen s dolní částí, která zůstala v hlavici, pomocí kovového pásku, na který byly obě části kříže přišroubovány. Poškozený povrch soklu byl doplněn umělým pískovcem

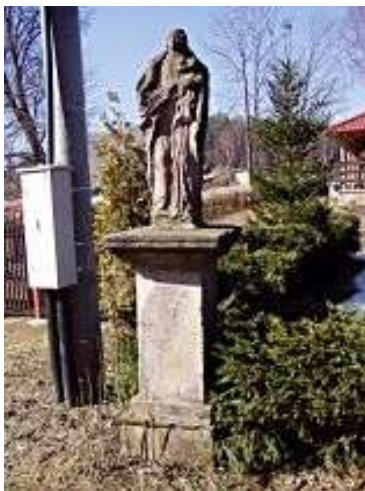
Socha Panny Marie v Mařenicích

Soška měla uražený pravý konec paže a Jezulátku chyběla hlava. Restauraování provedl Mgr. Vladimír Žák a Mgr. Veronika Žáková. Byla doplněna chybějící část ruky a hlavy. Při opravě podstavce sochy byla odkryta pod podezdívkou krásně zdobená korintská hlavice. Ta by možná mohla pocházet z vrcholu Mariánského sloupu, který stojí v lese za hájovnou na konci Mařenic u staré cesty na Třídómí a Kunratice. Hlavice byla po poradě s památkáři opět překryta podezdívkou. Opravu sochy platil obecní úřad v Mařenicích.

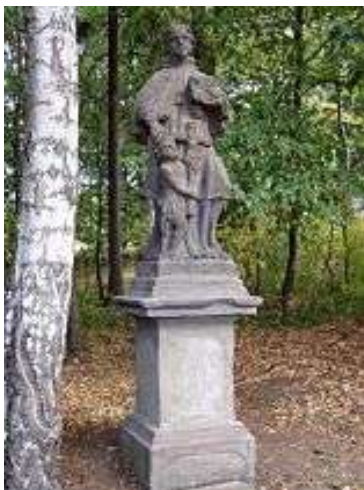
Socha sv. Jana Nepomuckého v Novém Oldřichově

Při dokumentování sochy v létě r. 2002 bylo zjištěno, že hlava této památkově chráněné sochy má prasklinu a hrozí její rozpad. Proto jsme ve spolupráci s obecním úřadem iniciovali opravu.

Oprava byla provedena v létě r. 2003 a při ní byla prasklina opravena Mgr. Vladimírem Žákem z Chlumu u Dubé umělým pískovcem. Opravu platil Obecní úřad Nový Oldřichov.

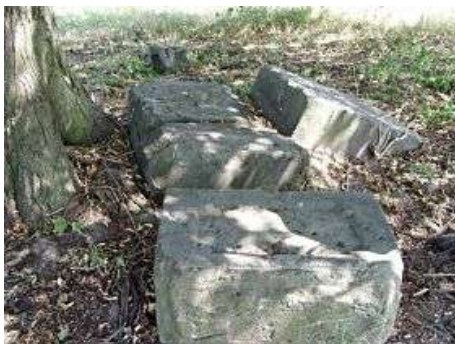
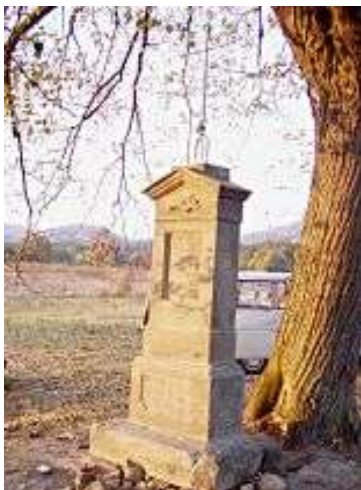
Kříž za motorestem ve Stvolínkách

Sokl má z přední části výklenek s otvory po osazené desce. Na přední straně hlavice je poškozený vystouplý reliéf snopu, kalichu a hroznu vína.

Oprava byla zahájena 20.7.2003, kdy byl fundament kříže posunut z dosahu kořenů, vyrovnáno podloží a obě části byly slepeny dohromady. Na fundament byl postaven podstavec, sokl i hlavice a všechny části byly spojeny nerezovými čepy. Poškozené části byly postupně vyspraveny umělým pískovcem. Dne 18. října byla z hlavice odstraněna patka původního litinového kříže a do rozšířeného otvoru byl osazen nový kovaný kříž od pana Císařovského z Olešna. Opravu kříže platil Obecní úřad Stvolínky.

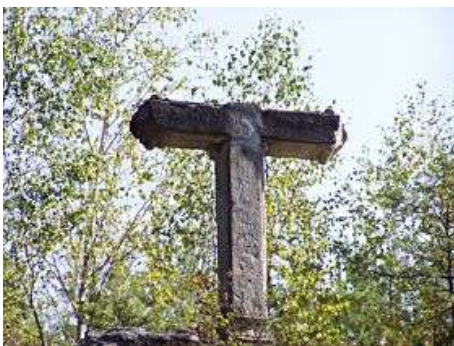
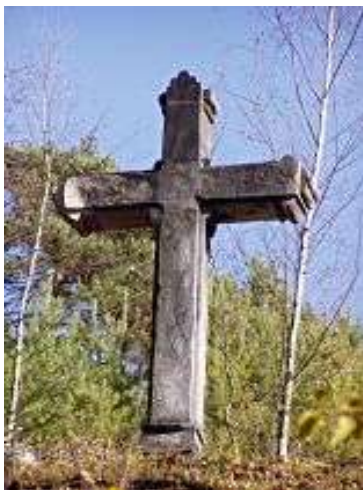
Kamenný kříž u Stvolínek

Mohutný 3 metry vysoký pískovcový kříž stojí na hraně skály asi 100 m vpravo od lesní cesty, směřující do údolí Kolenského vodopádu.

Tato památka nemá v našem regionu obdobu a je až s podivem v jak dobrém stavu kříž přežil "zlé" doby. Do této chvíle se nám zatím nepodařilo najít jakoukoliv zmínku o historii kříže. Kříž byl v dobrém stavu až do roku 2003, kdy byla zřejmě vandalským zásahem ulomena horní část kříže.

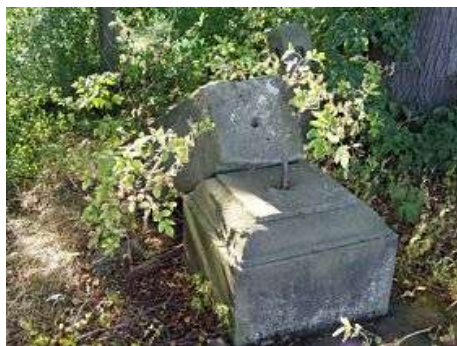
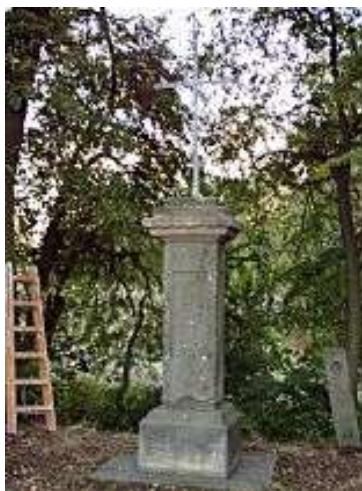
Kříž za Tachovem

Oprava byla provedena ve spolupráci s Obecním úřadem Tachov. Sokl s hlavicí byly povaleny a původní litinový kříž chyběl - našli jsme pouze ulomenou střední část kříže. Nejdříve byl narovnan posunutý podstavec. Povalený sokl byl zvednut pomocí autojeřábu, který byl obecním úřadem zapůjčen z místního kamenolomu. Sokl byl usazen na původní čep. U hlavice bylo zjištěno, že původní čep je zlomený, proto byl odstraněn a vsazen čep nový. Za ulomeným zbytkem původního litinového kříže byl vysekán otvor pro nový kovaný kříž, který vyrobil kovář p. Polák z Dolní Libchavy. Hlavice byla pomocí autojeřábu vyzdvížena na sokl a byl usazen kříž. Opravu platil Obecní úřad Tachov a provedli jsme ji vlastními silami pouze za náklady na materiál ve výši 4 000,- Kč.

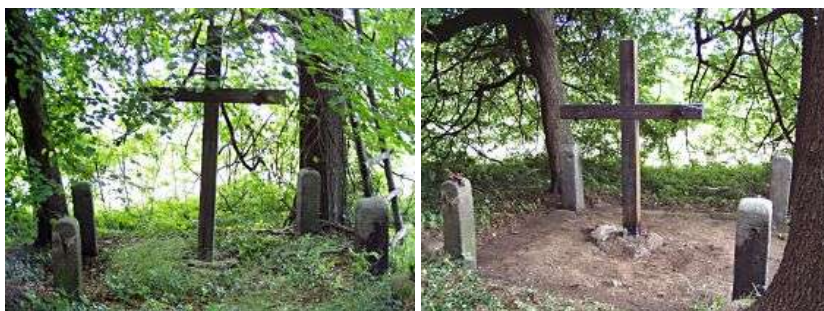
Dřevěný kříž nad Trávníkem

Jednoduchý dřevěný kříž s plechovým obrazem Krista byl ohrazen dřevěným plůtkem se čtyřmi kamennými sloupky. Stojí mezi 4 mohutnými stromy, rostou zde dvě lípy srdčité a dva jasany ztepilé.

Dne 11. července 2003 provedlo občanské sdružení Drobné památky severních Čech ve spolupráci se 4. oddílem skautů TOPA Česká Lípa, který měl v údolí Hamerského potoka letní tábor, opravu starého dřevěného kříže nad osadou Trávník. Kříž byl značně zarostlý a jeho uhnílá spodní část byla volně uložena v zemi. Kříž byl proto vyjmut, uhnílá část byla odříznuta, spodek kříže byl opálen v ohni a celý kříž byl natřen bezbarvým lakem. Poté byl kříž osazen do upravené díry, zalité betonem a zpevněné kameny. Očištěna byla také kamenná obruba kříže s čtyřmi kamennými sloupky bývalého dřevěného plůtku, který kolem kříže původně byl. Při opravě bylo nalezeno několik kovových částí z plechové postavy Krista, která bývala na kříži připevněna a z níž dodnes zůstaly kované hřeby a část levé dlaně. Okolní stromy byly ořezány od převislých větví.

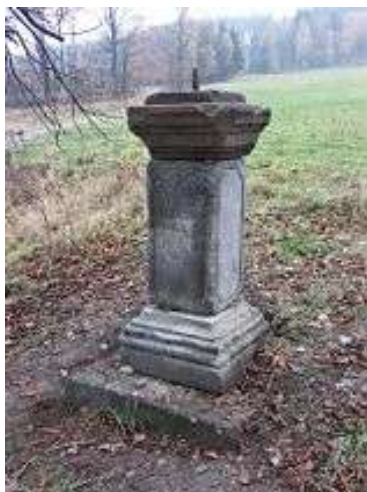
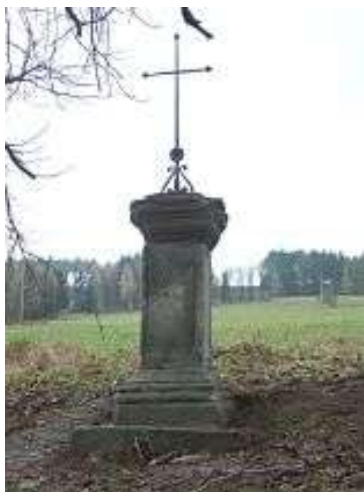
Bývalá socha Panny Marie v Dolní Světlé

Památky stojí vlevo od silnice z Dolní do Horní Světlé, u odbočky polní cesty.

Na kamenném soklu je nápis: "Ao 1758 GEORG KNOBLOCH". Původně na soklu stála kamenná socha Panny Marie, dnes je zde místo ní nový kovaný kříž. Socha byla zničena či odcizena krátce po 2. světové válce.

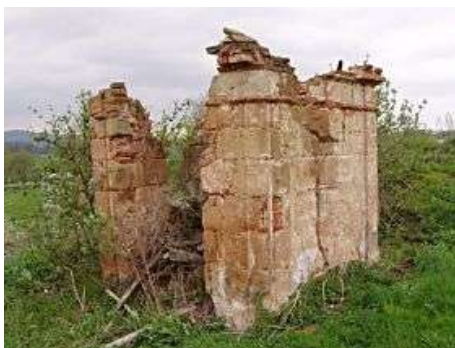
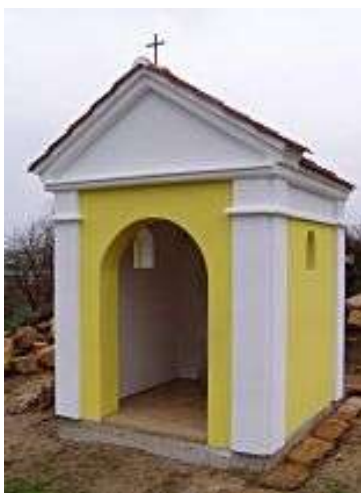
Kaplička na jižním konci Dubnice

Kaplička byla již těsně před zánikem, zůstaly z ní jen pobořené a provlhlé obvodové zdi. K její záchraně jsme se rozhodli podat žádost o grant z Nadace VIA, který jsme nakonec obdrželi ve výši 77 000 Kč.

Po celkovém posouzení stavu kapličky na místě byly dochované zbytky zdi zaměřeny a odstraněny. Na jejich místě byly vybetonovány nové základy s izolací a na nich byla kaplička nově vystavěna. Střecha byla pokryta bobrovkou a nad štítem byl osazen nový kovaný křížek. Uvnitř kapličky byl vybudován oltářík z pískovcových štuků. Vnější stěny byly vymalovány v kombinaci bílé a žluté barvy. Opravu provedl Ing. Václav Král, člen našeho sdružení.

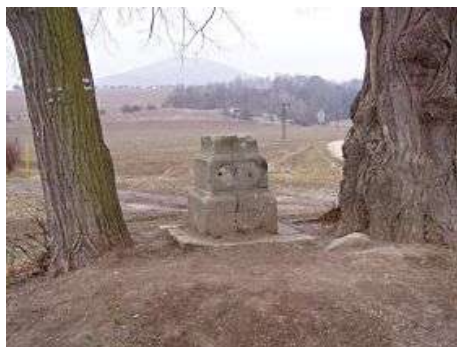
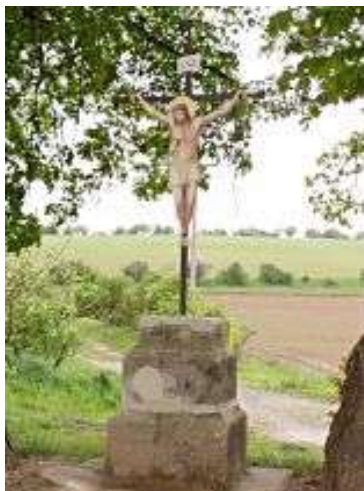
Kříž na okraji Holan

Památku byla před opravou poškozená, kamenný sokl byl otlučený, fundament zanesený hlínou a litinový kříž byl zlomený. Zasypaný fundament byl očištěn od nánosů zeminy a spáry byly vyplněny maltovou směsí. Poškozená místa soklu byla opravena umělým pískovcem a zpatinována. Zlomený kříž byl svařen, ošetřen proti korozi a nově natřen.

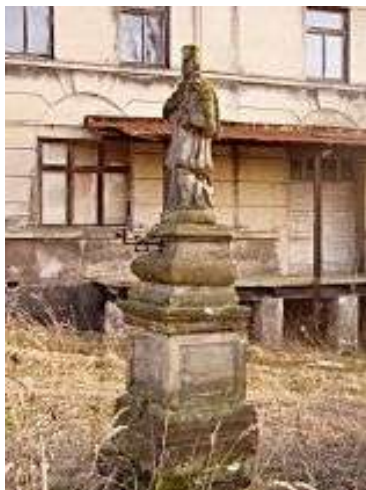
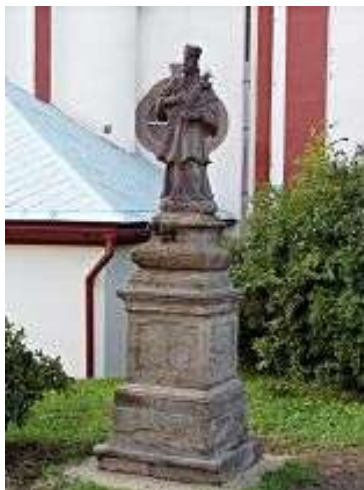
Socha sv. Jana Nepomuckého v Kamenickém Šenově

Na členitém několikastupňovém římsovitém soklu je upevněna asi 0,5 m vysoká soška sv. Jana Nepomuckého. Na podstavci je nápis "R 1809", Soše chyběla kovová svatozář, samotná socha byla značně poškozená zvětráním a pozdějšími zásahy. V zadní části byla připevněna k soklu dvěma kovovými kramlemi, chybějící kámen byl dobetonován a doplněn kousky cihel, část temena hlavy chyběla.

Naše občanské sdružení dalo impuls k opravě sošky sv. Jana Nepomuckého v Kamenickém Šenově. Stav této památky byl alarmující, socha byla uprostřed horizontálně prasklá a v zadní dolní části vypadávaly části kamene, socha byla popraskaná.

Dne 25. srpna 2004 byl sokl z rozhodnutí městského úřadu přenesen na volné prostranství před kostelem, kde byl opraven a poté na něj byla opět osazena opravená soška.

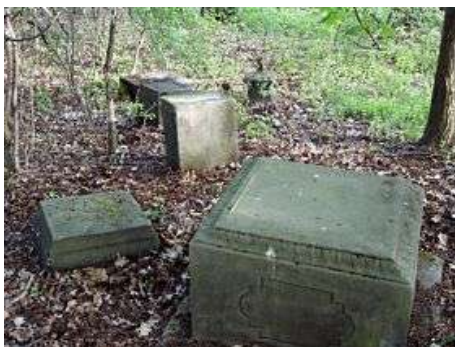
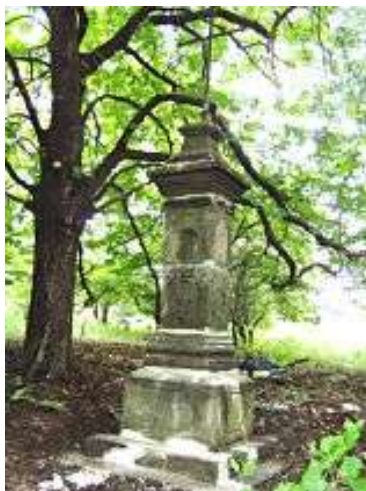
Kříž u silnice z Kozlů do Bořetína

Sokl je šestistupňový, na prostřední části je reliéf svaté Trojice, reliéf kříže v nice, reliéf srdce. Na podstavci je nápis o zřizovateli z Kozlů včetně letopočtu. Všechny části byly rozvaleny, kromě podstavce. Litinový kříž byl ulomen.

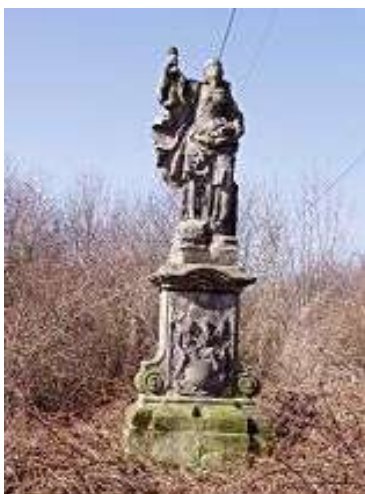
Socha sv. Barbory v Kvítkově

Socha byla značně poškozená klimatickými vlivy, ale alarmující bylo zejména poškození podstavce sochy, který navazuje na kamenný sokl. Podstavec byl vydrolený, vypadávaly z něj celé části pískovce a hrozilo, že se celá socha v brzké době zřítí.

V průběhu srpna 2004 byla vytmelena všechna poškozená místa sochy a celý povrch památky byl zpatinován.

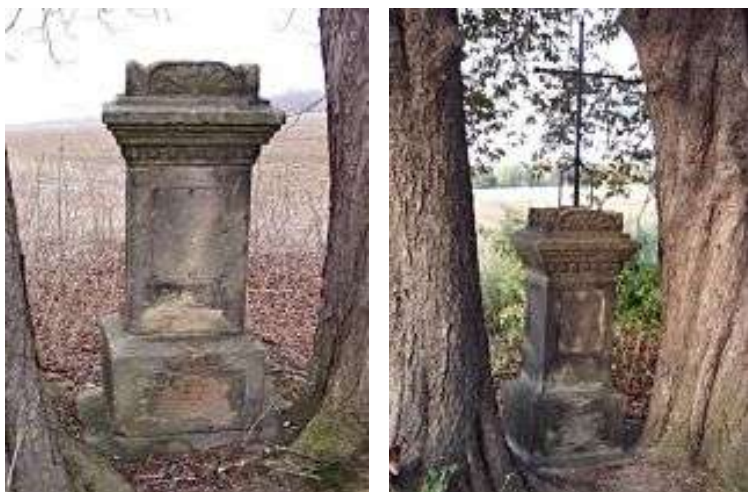
Kříž u cesty z Loubí do Holan

Před opravou byl kamenný sokl povrchově poškozen, hlavice ležela volně na soklu a kovový kříž chyběl.

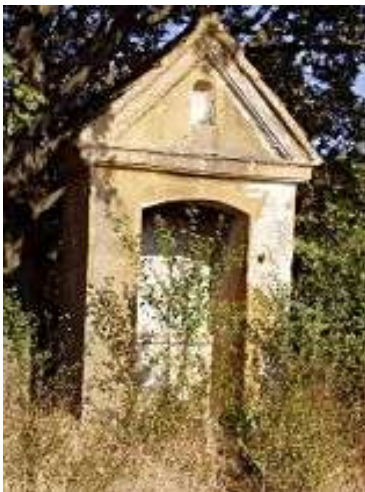
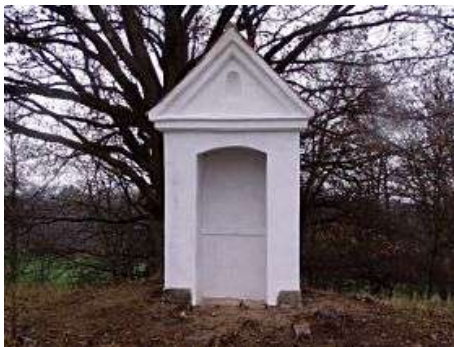
Kaplička nad Loubským dolem

Před opravou měla kaplička otlučenou fasádu s omítkou, vnitřní omítka opadávala a rozpadající se střecha se zbytky tašek již neplnila svou funkci. Okolí kapličky bylo zarostlé houštím a stavbu poškozovaly také větve sousedního dubu.

V průběhu opravy byly ze střechy odstraněny veškeré zbytky starých tašek a do malty byla položena nová střešní krytina z bobrovky. Fasáda kapličky i vnitřek výklenku byly kompletně opraveny a nově nabíleny. Okolí kapličky bylo vyčištěno a větve poblíž stojícího stromu ořezány.

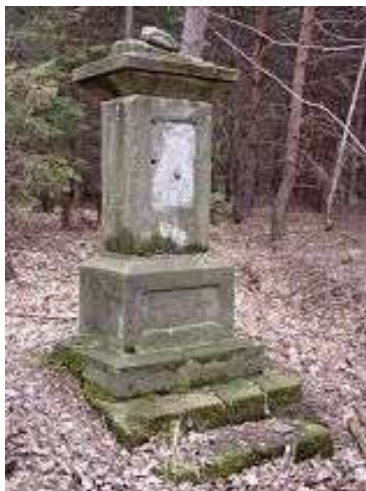
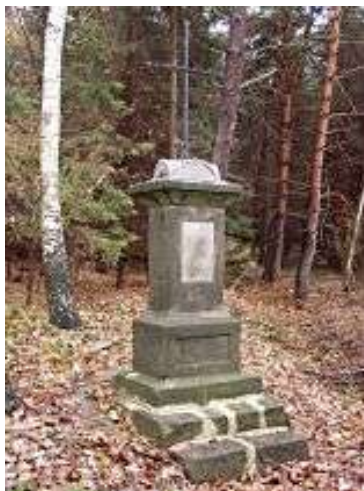
Kříž nad Loubským dolem

Fundament kříže se dvěma schůdky byl zanesen zeminou, kamenný sokl byl povrchově poškozen, horní část hlavice s kovovým křížem zcela chyběla. Při zemních pracích byly objeveny části skleněné desky z černého litého skla s vypískovaným německým nápisem.

Během opravy byl fundament se schůdky očištěn a spáry byly vyplněny maltovou směsí. Poškozená místa kamenného soklu byla opravena umělým pískovcem, hlavice byla zrestaurována do své původní podoby a celý povrch památky byl zpatinován. Do hlavice byl osazen nový kovaný kříž od kováře p. Poláka z Dolní Libchavy. Okolí kříže bylo vyčištěno a byly vyřezány okolní křoviny.

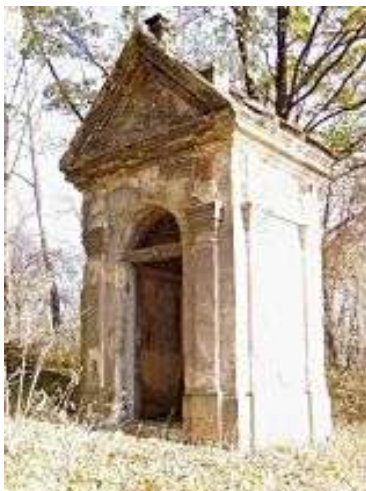
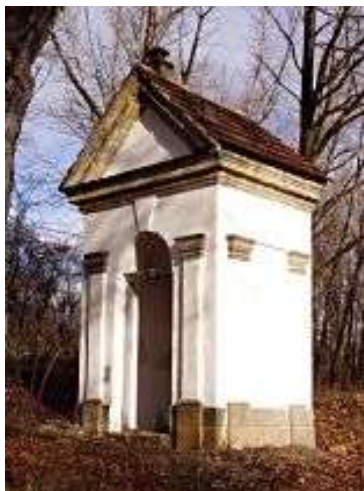
Kaplička nad Dvorskými kameny u Holan

Před opravou byla kaplička značně poškozená, fasáda s omítkou byla otlučená, římsy poškozené, střecha z větší části bez tašek a střešních prvků.

Koncem října byly ze střechy kapličky odstraněny veškeré zbytky starých betonových tašek, byly osazeny nové latě, na které byla položena starší střešní krytina z bobrovky. Vnější fasáda i vnitřní omítky byly kompletně opraveny a nabíleny, ozdobné prvky a římsy byly opraveny umělým kamenem a zpatinovány.

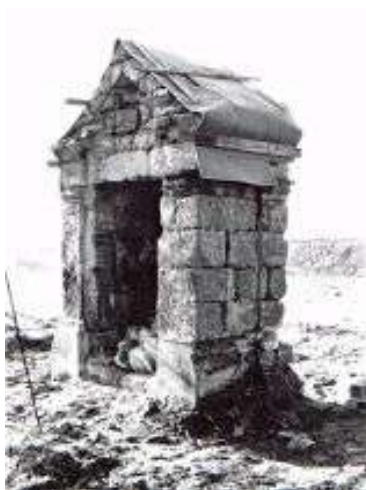
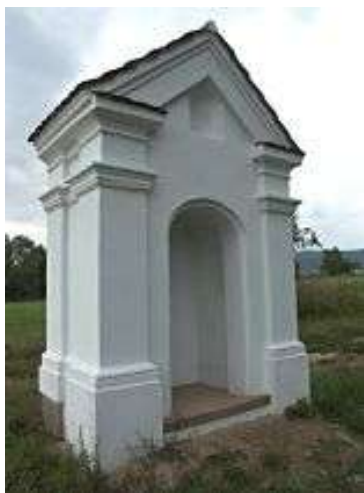
Kaplička na jižním konci Skalice

Kaplička byla dlouhodobě neudržovaná, její zadní stěna byla prasklá a chyběly části výplně zdiva, celá fasáda byla poškozená a střecha zničená. Před zahájením opravy naším sdružením byla již částečně staticky ošetřena.

V průběhu jara a léta 2004 bylo zdivo kapličky včetně říms opraveno, střecha byla zrekonstruována a pokryta bobrovkou, celá kaplička byla nově nabílena.

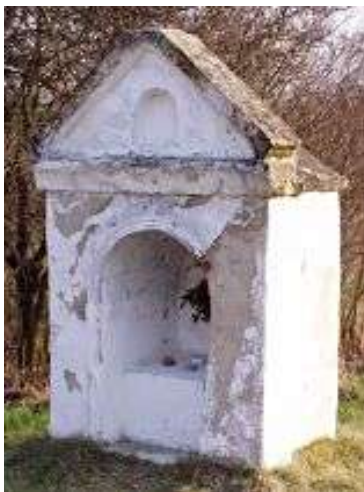
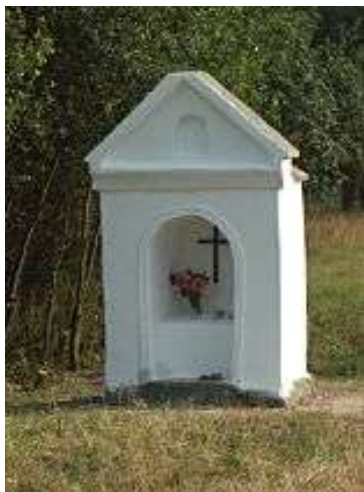
Kaplička sv. Aloise u Nové Skalky

Poměrně dobře zachovaná kaplička měla na několika místech poškozenou omítku a stříšku.

Opravu kapličky iniciovala členka našeho sdružení Michaela Komersová. Ve dnech 6.-8. srpna 2004 byla poškozená omítky opravena a celá kaple byla zvenku i zevnitř nově vyštukovaná a nabílená vápnem. Opraveny byly také praskliny a dutiny ve střeše a celá střecha byla natřena izolačním nátěrem proti vodě. Od základů kapličky byla odstraněna zemina.

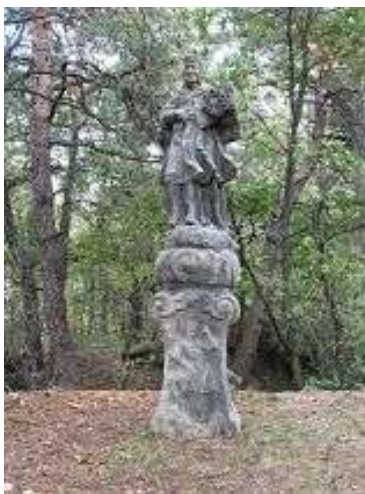
Socha sv. Jana Nepomuckého u Stvolínek

Na počátku roku 2001 byla socha vandalsky poškozena a od té doby jí chyběla hlava a větší část levé paže s milostným emblémem.

Již před násilným poškozením vykazovala plastika poměrně rozsáhlý rozpad povrchu pískovce a její hmota byla zejména ve spodních partiích narušená několika většími a hlubšími trhlinami.

Povrch plastiky byl nejprve očištěn od všech mechanických nečistot, depozitů a biologického napadení a zároveň byly odstraněny uvolněné a nevhodné novodobé vysrávky, jejichž životnost již vypršela. Místa nejvíce zasažená rozpadem kamene byla napuštěna zpevňovacím prostředkem, aby jejich soudržnost byla dostatečně stabilizována. Větší poškození modelace, narušující celkový výraz plastiky, byla doplněna umělým kamenem probarveným ve hmotě, a novodobé doplňky byly barevně retušovány tak, aby odpovídaly charakteru okolního povrchu. Rekonstrukce odlomených částí plastiky byla provedena na základě dochovaných fotografií a restaurátorských zpráv.

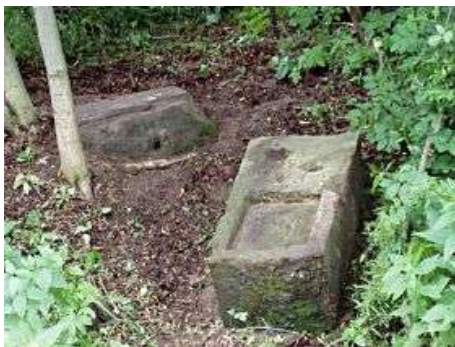
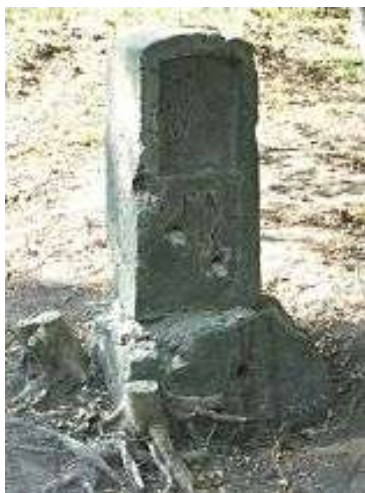
Obrázek sv. Antonína u Kamenického Šenova

Poškozený sokl s výklenkem pro obrázek byl povelan na zemi a jeho podstavec byl mírně nakloněný.

V rámci opravy byl prostor kolem památky nejprve vyčištěn od křovin, podstavec i sokl byly očištěny a do obou částí byly vysekány otvory pro čep.

V neděli 19. září 2004 byl sokl pomocí jeřábu vyzvednut a osazen na podstavec. Poškozené části podstavce a soklu byly doplněny a vyspraveny umělým kamenem. Následně by měl být v r.2005 do výklenku vsazen malovaný obrázek sv.Antonína na plechu, který vytvoří Martin Mikolášek ze Svoru.

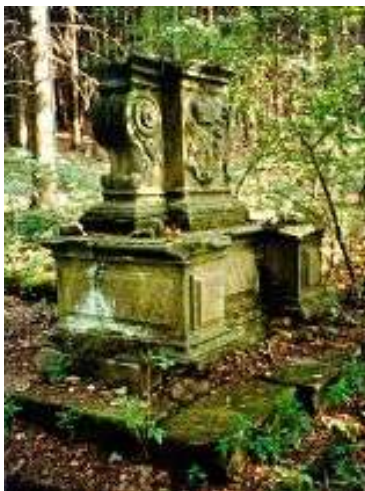
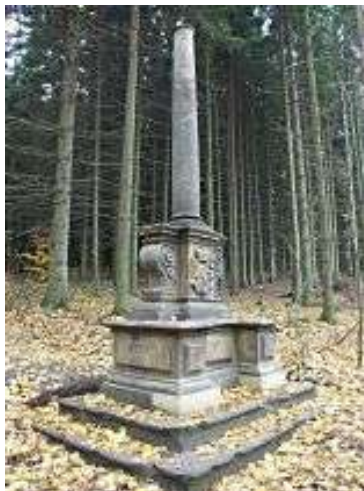
Mariánský sloup za hájovnou v Mařenicích

Památkově chráněný sloup byl před opravou značně poškozen, z paty podstavce byly odcizeny 2 pískovcové štuky, hrany a rohy soklu byly na několika místech uražené a sloup ležel na zemi přeražený na dvě části.

V první etapě opravy byly do podstavce doplněny chybějící pískovcové kvádry a poškozené části soklu byly opraveny umělým pískovcem a zpatinovány. Jednotlivé části kamenného sloupu byly v místě zlomu spojeny a opravený sloup byl osazen zpět na vrchol soklu.

Ve 2. etapě by měla být na vrchol sloupu opět usazena hlavice s Mariánskou sochou.

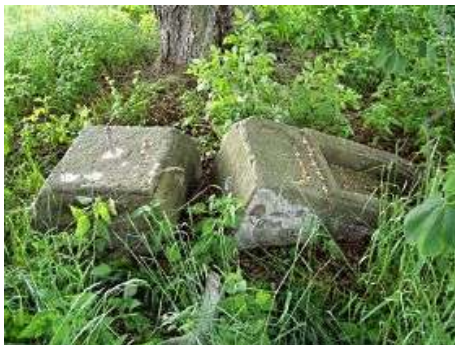
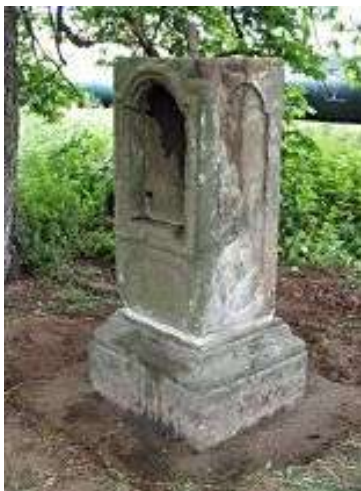
Kříž u silnice z Mimoně do Kuřívod

Sokl byl povalen, hlavice rozbita, kříž chyběl. Oprava kříže byla společně s farářem p. Horniakem z Mimoně zahájena v sobotu 19. června 2004. Od podstavce byly odstraněny nánosy zeminy, povalený pískovcový sokl byl pomocí řetězového zvedáku vztyčen na podstavec a obě části byly spojeny nerezovým čepem. Zbytky hlavice byly odvezeny k Martinu Mikoláškoví ze Svoru, kde bude přes zimu opravena.

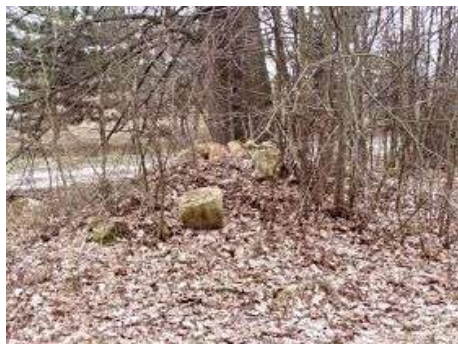
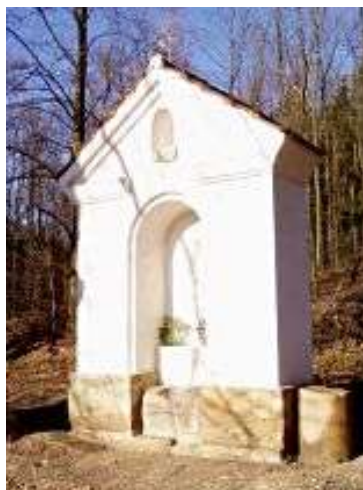
Kaplička v Písečné

Kaplička byla velice dlouho v dezolátním stavu, prakticky zbývala jen hrubá stavba. Kolem r.2001 byla zbourána a štuky rozebrány.

Občanské sdružení vyhrálo výběrové řízení na opravu opomíjených památek na katastru Č.Lípy, mezi nimi je i tato kaplička. Při odkrývání zbytků kapličky a základů, byl nalezen podstavec, sokl a dvě části sloupu, na soklu byl nápis Anno 1694. Původně zde zřejmě stály Boží muka či sloup se sochou a po jejich zániku byly zbytky zazděny do základů kapličky, která zde byla postavena.

Obnovy se ujal člen našeho sdružení ing.Vojta Král z Oken. Nejdříve byly vybetonovány základy, z pískovců, včetně zbytků sloupu, byla vyzděna spodní část kapličky, zbytek byl vystavěn ze starší cihly, kaplička byla omítnuta a vybělena, střecha byla osazena starší střešní taškou – bobrovkou. V podstřešní části je malá nika, velký výklenek pro obraz je na přední části kapličky. Dokončení opravy je plánováno na jaru r.2006. Opravu platí MěÚ Česká Lípa.

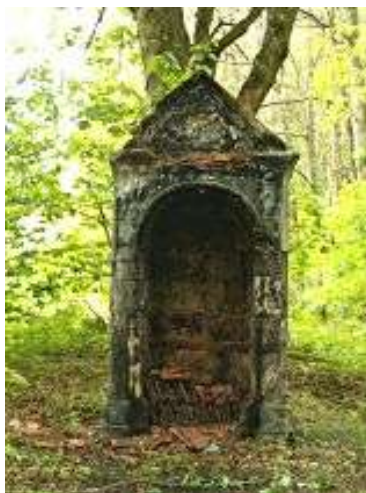
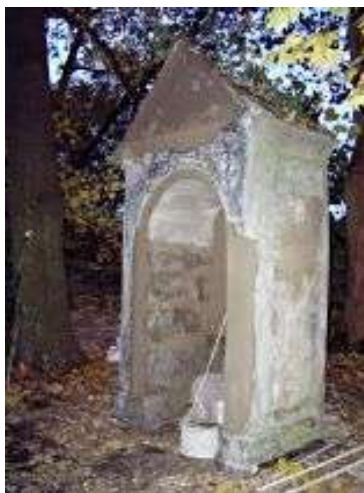
Kaplička u Žizníkova

Občanské sdružení vyhrálo výběrové řízení na opravu opomíjených památek na katastru Č.Lípy, mezi nimi je i tato kaplička. Kaplička měla opadanou omítku a rozbitou nefunkční střechu.

Obnovy se ujal člen našeho sdružení ing.Vojta Král z Oken. Kaplička byla omítnuta a vymalována, na střechu byly položeny nové střešní tašky bobrovky.

V r.2005 bude osazena kovaná mříž od kováře p.Poláka z Dolní Libchavy a svatý obraz na desce.

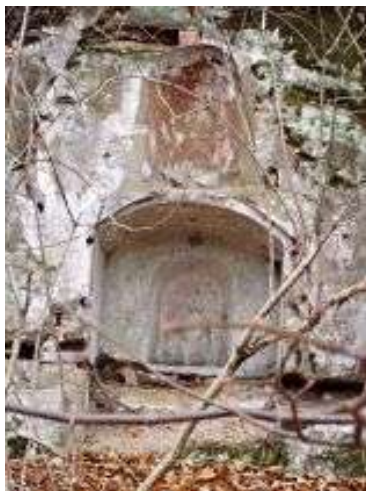
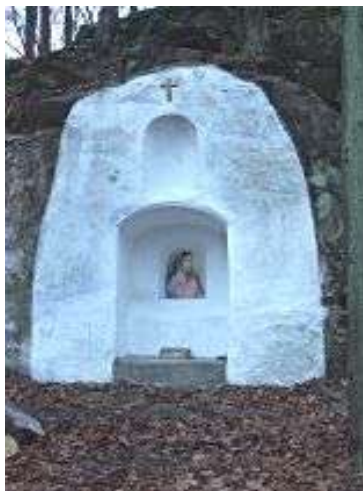
Výklenek s obrazem Panny Marie v Zákupech

Po dohodě s obč.sdružením Zákupská iniciativa, které se nabídlo zaplatit opravu skalního výklenku, naše sdružení začalo s obnovou této památky. Výklenek byl značně poškozen, byly vypadlé vysprávky a výplň skalních spár, povrch skály byl poškozen.

Celá skála byla očištěna, všechny spáry a nerovnosti byly opraveny, skála byla nabílena.

V r.2005 by měla být osazena kovaná mříž a do výklenku namalován obraz Panny Marie.

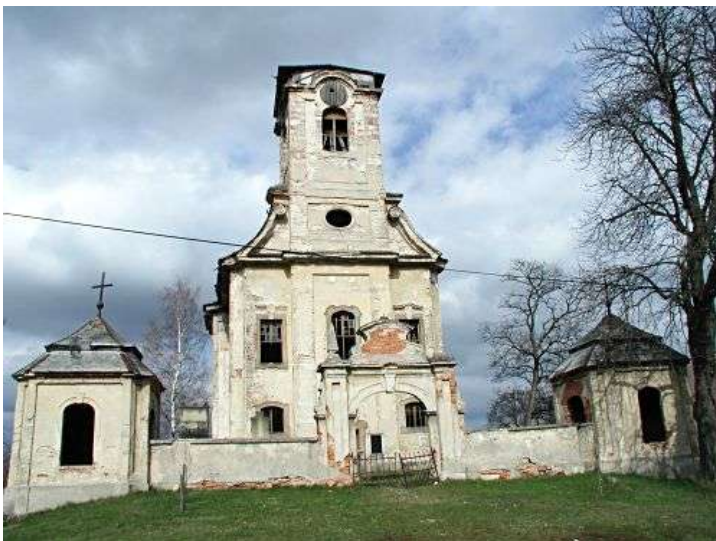
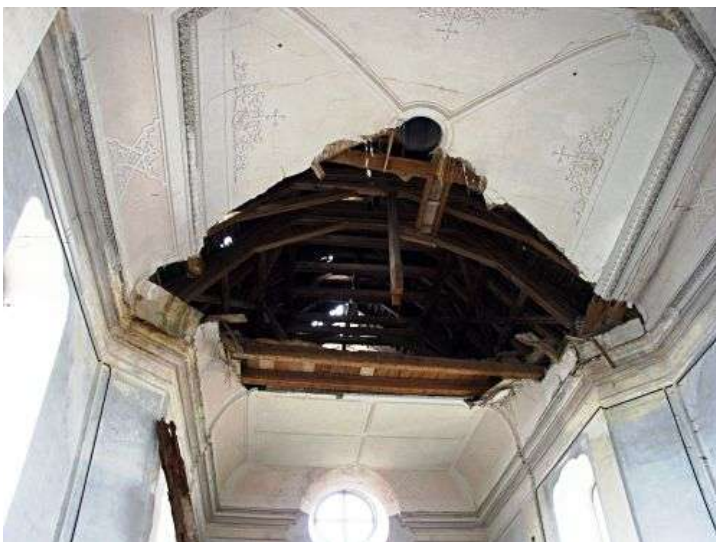
Kostel byl v havarijním stavu, téměř úplně chybí mobiliář, zachována je však monumentální architektura oltáře. Krytina byla na mnoha místech poškozená, nebo úplně chyběla včetně podkladního bednění, takže do kostela velmi intenzivně zatékalo. V důsledku toho je několik uzlových bodů krovu napadeno aktivní hnilobou a dřevokaznými houbami a hrozí bezprostřední nebezpečí statických poruch. Na rozhraní západní empory a středního pole lodí již dokonce došlo k uhnutí zhlaví stropních trámů a tato část stropu se zřítila do interiéru kostela. Bez neodkladného zásahu hrozila totální destrukce stropu a krovu.

Brenná, kostel sv. Jana Křtitele. Celkový pohled od východu na počátku roku 2004.

Brenná, kostel sv. Jana Křtitele. Pohled od východu na zřícenou část stropu, stav na počátku roku 2004.

V první fázi bylo nutné věnovat veškeré finanční prostředky na statické podchycení stropu a krovu a komplexní provizorní zakrytí střechy. Následně je teprve možno provést rozsáhlé tesařské a zednické práce na záchraně střechy, stropu a korun zdiva kostela, jako první etapy záchrany a opravy celého kostela. Jeho umělecko architektonická, stavebně historická, urbanistická a krajinná hodnota to plně vyžaduje. Tak aby nezanikla jedna z nejhodnotnějších sakrálních staveb severočeského regionu je třeba věnovat soustředěné společné prostředky vlastníka, státu a samosprávy po několik následujících let.

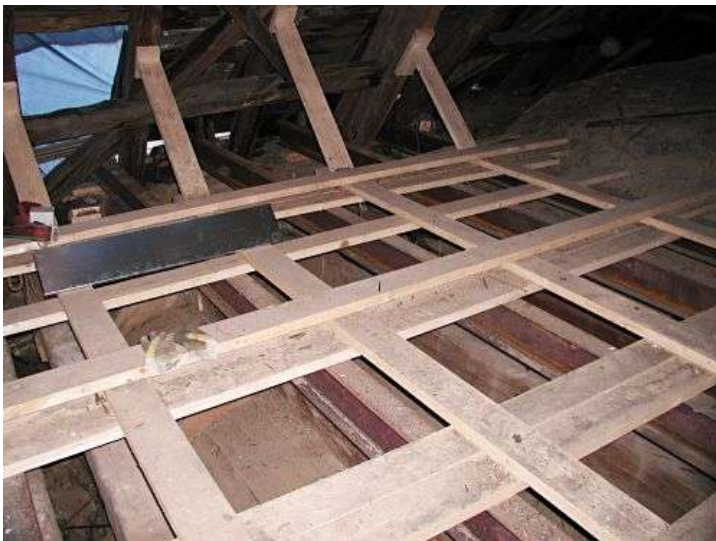
Brenná, kostel sv. Jana Křtitele. Pohled od severovýchodu do prostoru krovu na konstrukci vynášející část stropu hrozící zřícením, stav na konci roku 2004.

Tesařsky byly opraveny nejpoškozenější části krovové vazby na jižní straně a u severovýchodního úžlabí u věže, tak aby byla zajištěna stabilita krovu. Západní část střešní krytiny byla kompletně přeložena a na ostatních částech střechy byly vyspraveny díry a doplněny chybějící tašky. Na jižní straně střechy byla ve spodním úseku pod volskými oky položena nová

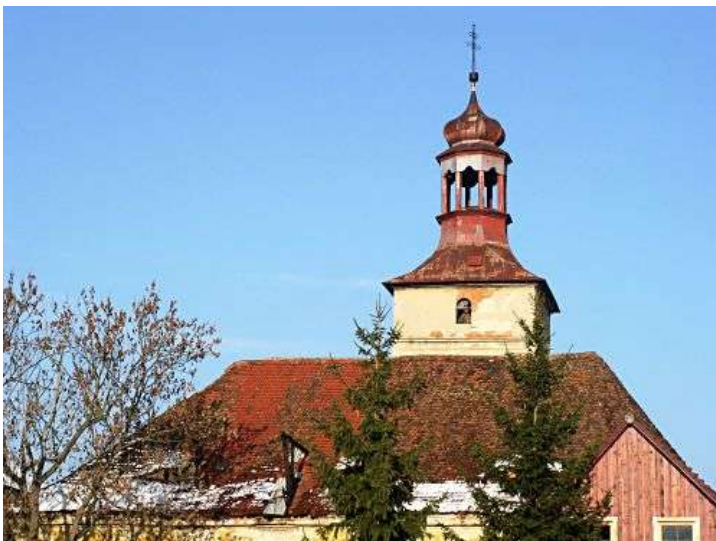
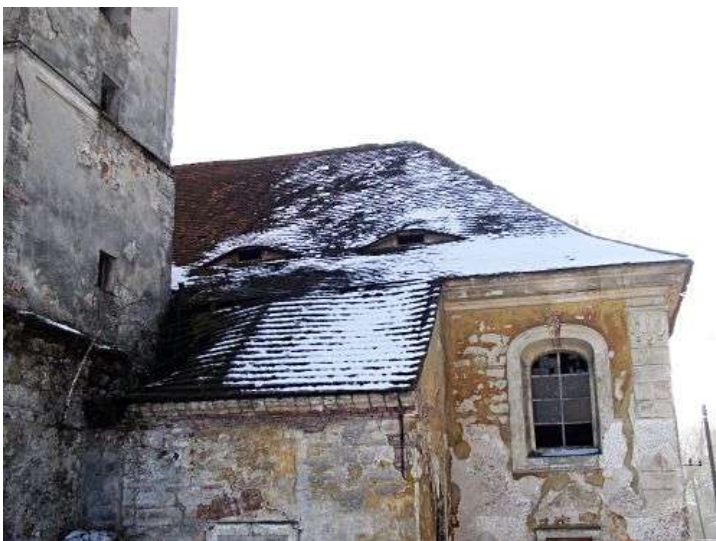
Kostel a zejména jeho střecha a severní kaple jsou v havarijním stavu. Krytina byla na mnoha místech poškozená, nebo úplně chyběla včetně podkladního latování, takže do kostela velmi intenzivně zatékalo. V důsledku toho je několik uzlových bodů krovu napadeno aktivní hnilobou a dřevokaznými houbami a hrozí bezprostřední nebezpečí statických poruch. Bez neodkladného zásahu hrozí destrukce stropu a krovu. Značná část pultové střechy severní kaple chybí a zbytek krovu je v havarijním stavu. Pravděpodobně od něj vychází vodorovné síly v koruně zdiva, které způsobily rozsáhlé trhliny obvodového zdiva v nároží kaple. Volně zřícená je část stropů sakristie.

Stvolínky, kostel Všeoh svatých. Celkový pohled od jihu na počátku roku 2004.

Stvolínky, kostel Všeoh svatých. Pohled od severu na západní část kostela se severní kaplí, stav na počátku roku 2004.

V první fázi je nutné věnovat veškeré finanční prostředky na statické podchycení stropu a krovu, komplexní provizorní zakrytí střechy a statické zabezpečení zdiva kaple. Následně je teprve možno provést tesařské a zednické práce na záchraně střechy, stropu a korun zdiva kostela, jako první etapy záchrany a opravy celého kostela. Jeho umělecko architektonická, stavebně historická, urbanistická a krajinnotvorná hodnota to plně vyžaduje.

Při získání dostatečných finančních prostředků je nutné dokončit opravu všech poškození krovové vazby tak, aby nosná konstrukce byla staticky kompletně v pořádku. Zároveň je žádoucí pokračovat ve výměně co největší části střešní krytiny za novou, aby se jí postupně podařilo vyměnit kompletně. Jako zásadní je nutné provedení statického zajištění a provizorního zakrytí severní kaple a stropů sakristie. Oprava střechy a celého kostela musí pokračovat i v následujících letech.

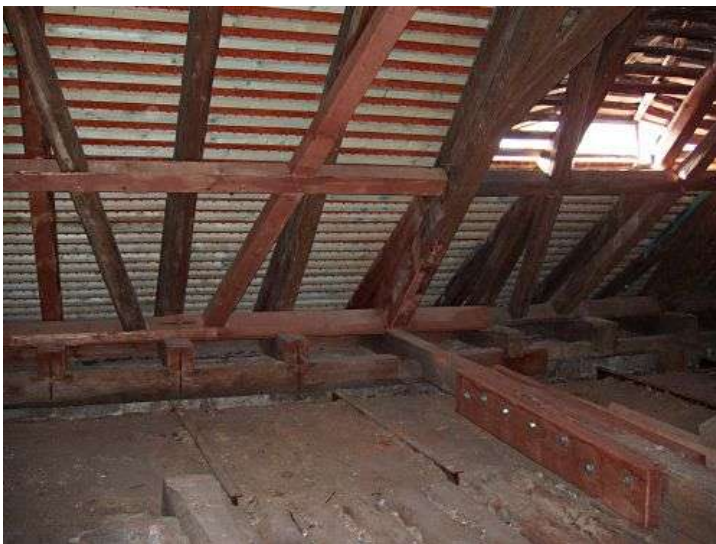
Stvolínky, kostel Všech svatých. Pohled od severu na jižní opravenou část vazby krovu, stav na počátku roku 2005.

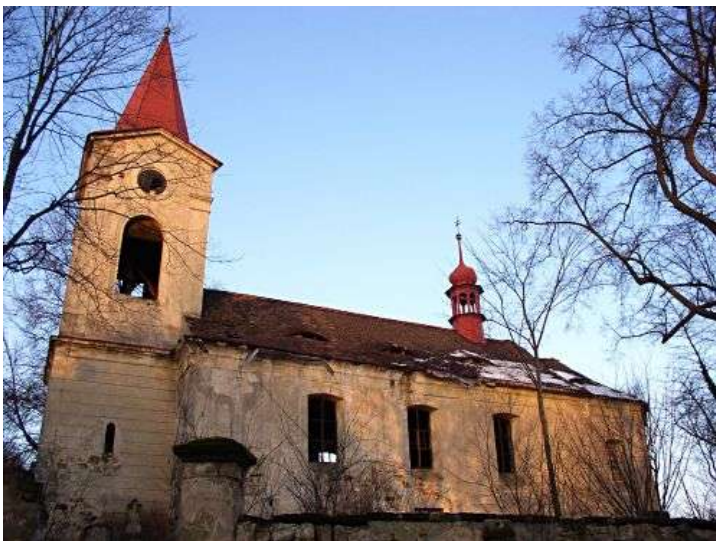
Stavba je vyrabovaná, volně přístupná a v havarijním stavu. Střecha na mnoha místech již dlouhodobě postrádala krytinu a do prostoru půdy intenzívně zatékalo. Střecha nad sakristií vůbec neexistovala a nad presbytářem byla z velké části zřícena. Vlivem zatékání je značně poškozen i strop kostela, který se na několika místech již propadl. Bez neodkladného zásahu hrozí destrukce stropu a krovu.

Drchlava, kostel sv. Mikuláše. Celkový pohled od jihu na počátku roku 2004.
