Občanské sdružení Drobné památky severních Čech

ALMANACH

2002-2004

Česká Lípa únor 2005

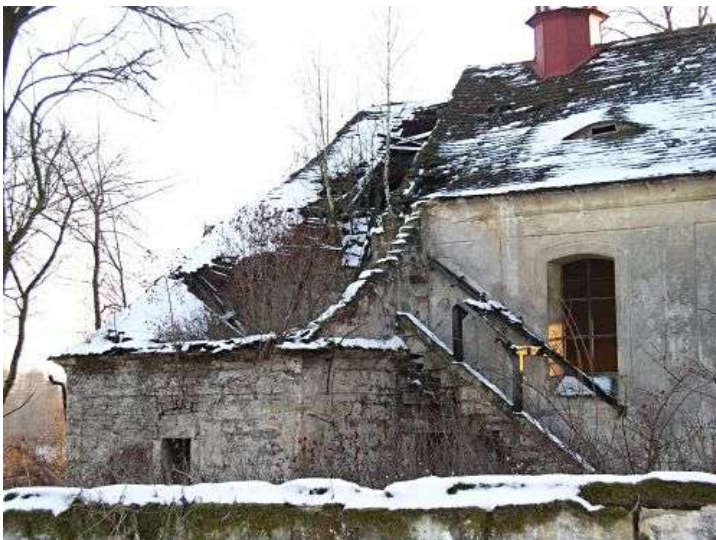
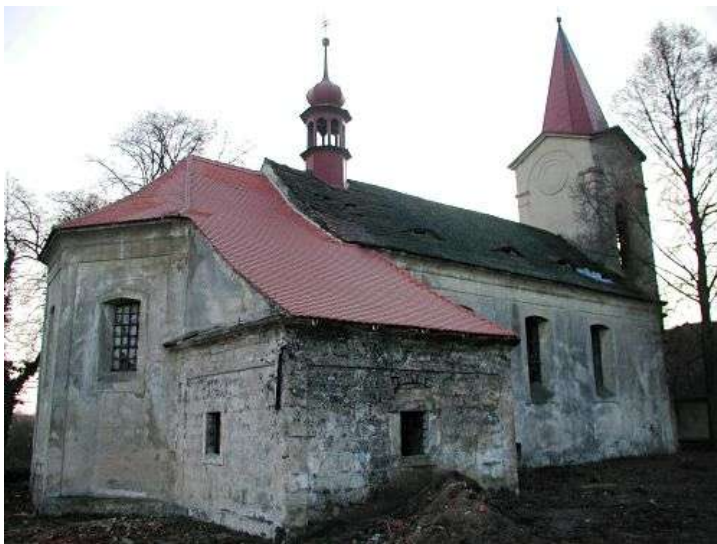
Stavba je vyrabovaná, volně přístupná a v havarijním stavu. Střecha na mnoha místech již dlouhodobě postrádala krytinu a do prostoru půdy intenzívně zatékalo. Střecha nad sakristií vůbec neexistovala a nad presbytářem byla z velké části zřícena. Vlivem zatékání je značně poškozen i strop kostela, který se na několika místech již propadl. Bez neodkladného zásahu hrozí destrukce stropu a krovu.

Drchlava, kostel sv. Mikuláše. Celkový pohled na východní část kostela od severu, stav na počátku roku 2004.

Drchlava, kostel sv. Mikuláše. Celkový pohled od severovýchodu, stav na konci roku 2004.

V první fázi bylo nutné věnovat veškeré finanční prostředky na statické podchycení stropu a krovu a komplexní provizorní zakrytí střechy. Následně je teprve možno provést tesařské a zednické práce na záchraně střechy, stropu a korun zdiva kostela, jako první etapy záchrany a opravy celého kostela. Jeho umělecko architektonická, stavebně historická, urbanistická a krajínotvorná hodnota to plně vyžaduje. Společné soustředění finančních prostředků v letošním a následujících letech může kostel zachránit. Nezanikne tak jedna z velmi hodnotných sakrálních staveb Libereckého kraje.

Prostor hřbitova kolem kostela byl kompletně vyklučen. Z prostoru nad sakristií byly vyřezány stromové nálety a vybrán a odstraněn materiál vzniklý z dávno zříčeného a zetlelého krovu. Obdobně byly již vzrostlé stromy a zetelé trámy odstraněny z půdního prostoru nad presbytářem. Tesařsky opraven a více než z poloviny byl na zpevněné koruně zdiva obnoven krov nad presbytářem. Nad sakristií byl postaven kompletně nový krov. Na presbytář a sakristii byla položena nová pálená krytina. Osazeny byly okapní háky.

Při získání dostatečné výše finančních prostředků by bylo možné kompletně dokončit opravu střechy kostela. Tesařsky by byl opraven krov a položena kompletní nová krytina. V další fázi je žádoucí na opravený krov zavěsit poškozený strop kostela a stabilizovat jeho nosnou konstrukci.

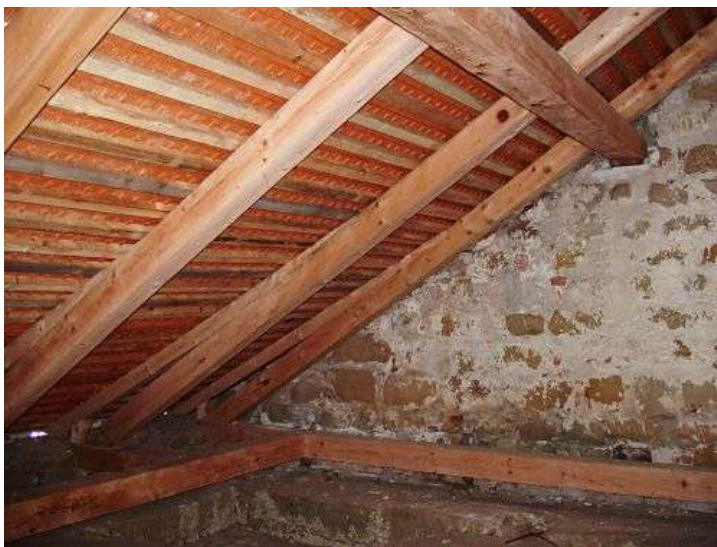
Drchlava, kostel sv. Mikuláše. Pohled od jihozápadu na nový krov sakristie, stav na konci roku 2004.

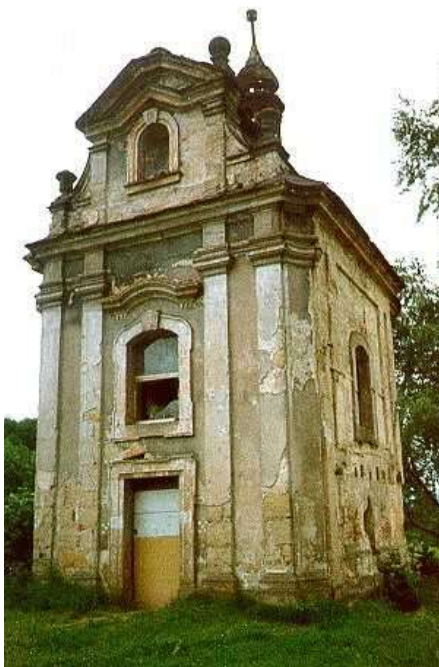
Kaple Nanebevzetí Panny Marie v České Lípě - Ladech

Kaple má poškozenou mansardovou střechu, kterou zatéká na nosnou krovovou konstrukci, sanktusová věžička je téměř zničena. Fasáda je poškozená, opadaná, vnitřek je zdevastován, protože byl dlouhodobě volně přístupný.

Současný majitel nás, po té co ho občanské sdružení oslovilo, zplnomocnil ke všem úkonům, které se týkají obnovy kaple. Bylo provedeno ohlášení stavebních prací, vybrán řemeslník na opravu střechy a na přelomu r. 2004/2005 začaly práce na obnově střechy a věžičky. Postupně dle projektu by mělo dojít k úplné rekonstrukci kapličky, která by měla citlivě skloubit památku s částečně obytnými prostorami.

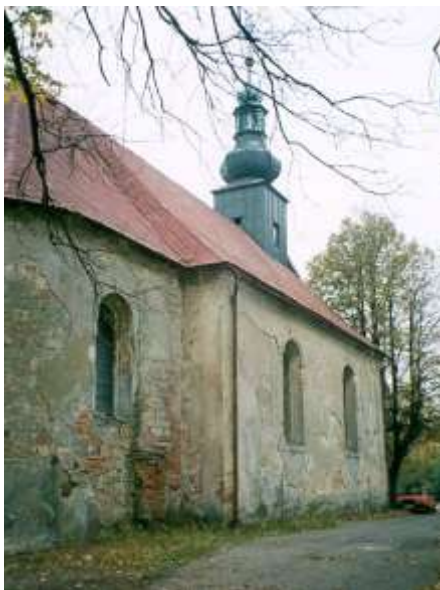
Kostel Nejsvětější Trojice v Petrovčích u Jablonného

Dnes dochován pouze poškozený hlavní oltář s obrazem Nejsvětější Trojice, křtitelnice, kazatelna. Ostatní vybavení včetně lavic a varhan odvezeno či zničeno. Narušenou střechou do objektu zatéká, ve stropě lodi nad kruchtou propadlý strop.

Naše sdružení provedlo 15.5.2004 v prostorách kostela brigádu, kdy byl naplněn velký valník odpadem a zbytky hnojiv, které zde byly kdysi uskladněny.
